MVHF/MVHG+TL832EF+REWF03A型施工イメージ図

MVHF/MVHG+TL832EF+REWF03B型施工イメージ図

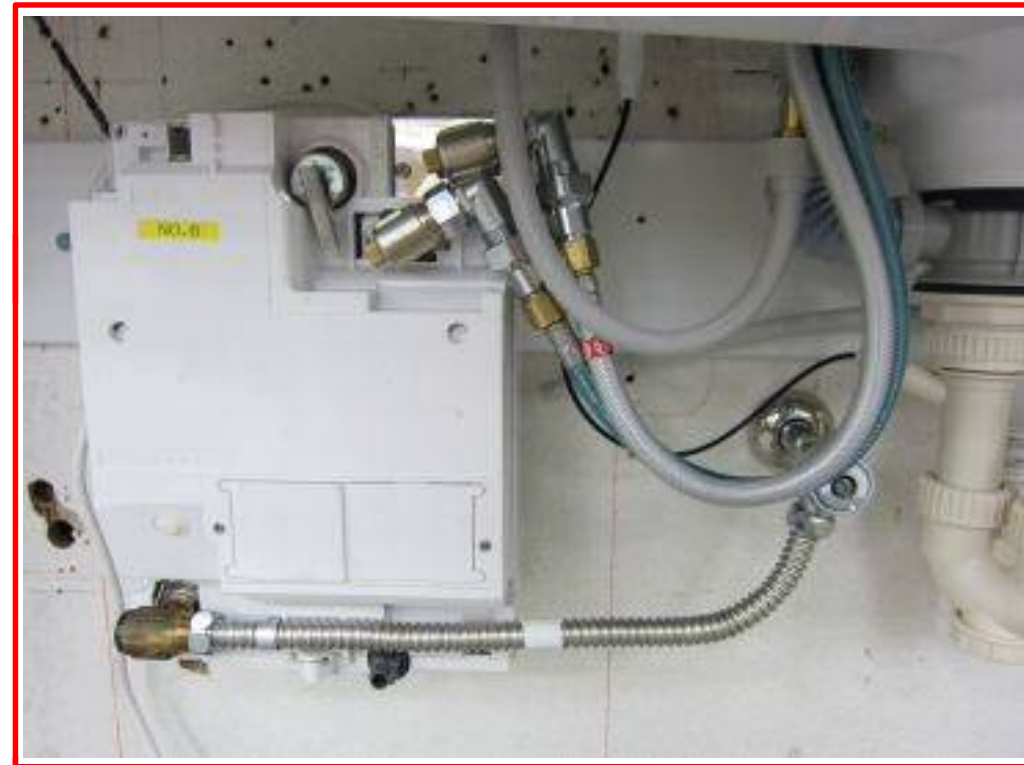
<施工状態写真>

※REWF03A型は前カバーを外した状態。

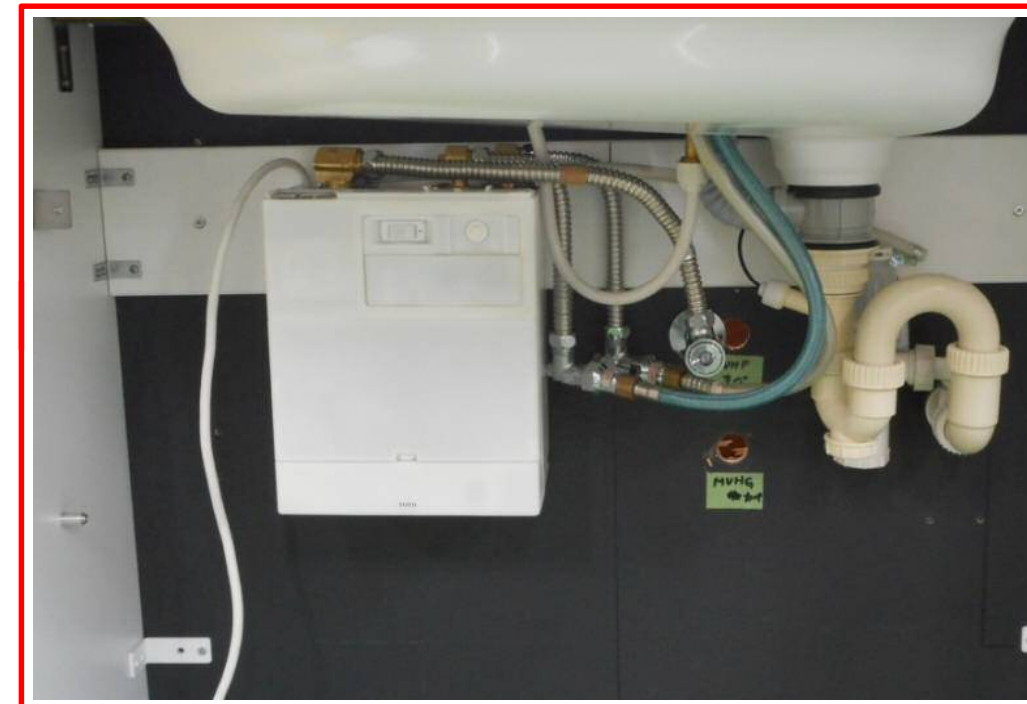
<施工状態写真>

※REWF03B型は上面化粧カバーを外した状態。
